NPO 法人 ezorock 美登位作業所における  
火災報告レポート

NPO 法人 ezorock

2022 年 11 月

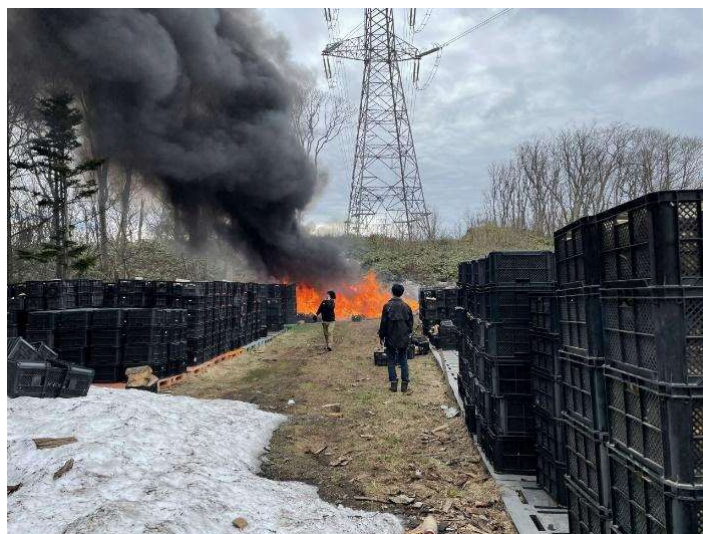
4月23日(土)13時50分頃、作業所南側にてたき火用ドラム缶で暖をとっていたところ、飛び火によって隣接していた木製パレットに燃え移り、東屋を含む作業所南東側一体に類焼した。

写真4 火災時の様子

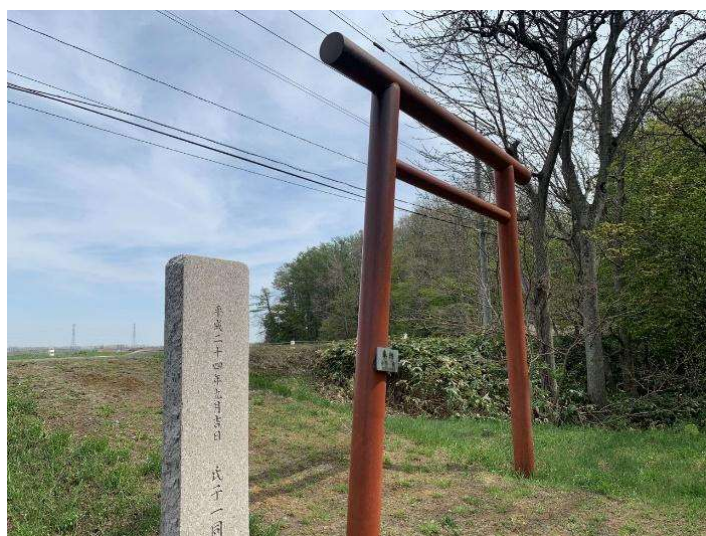
東側に隣接する東生振神社の鳥居にすすが飛散・付着(写真5)し、神社敷地内の樹木2本(写真6)が焼損した。また、東屋北側付近の電線(写真7)が一部焼損した。

写真 5 東生振神社鳥居 すず付着

- 2022年4月24日 石狩市美登位創作の家にて、地域住民に向け報告と謝罪  
現地への復旧及び撤去作業開始(～6月28日まで計23日)
- 25日 自治体に罹災証明を申請
- 5月6日 罹災証明の交付  
罹災ごみの廃棄を開始  
(～6月28日まで計5日間16回、計28.78tを廃棄)
- 23日 重機による作業
- 6月7日 東生振神社敷地内の焼失樹木2本の補植作業実施
- 7月5日 東生振神社の鳥居の塗装作業開始(～7月7日まで計3回)

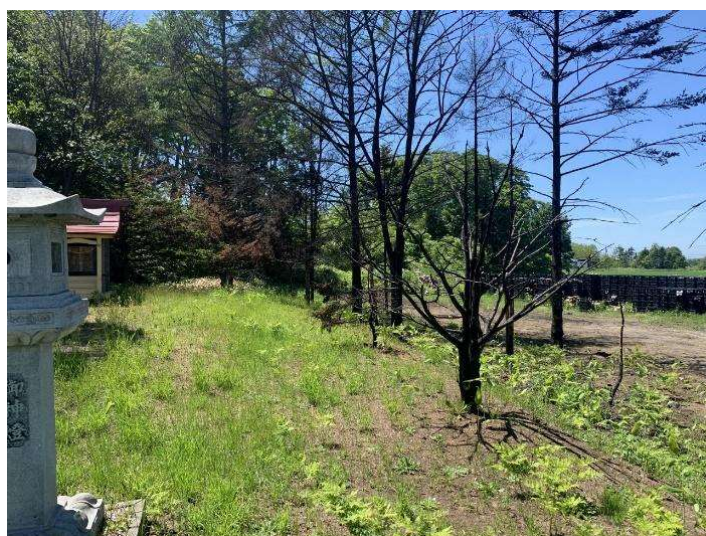
写真 6 東生振神社樹木 焼損状況

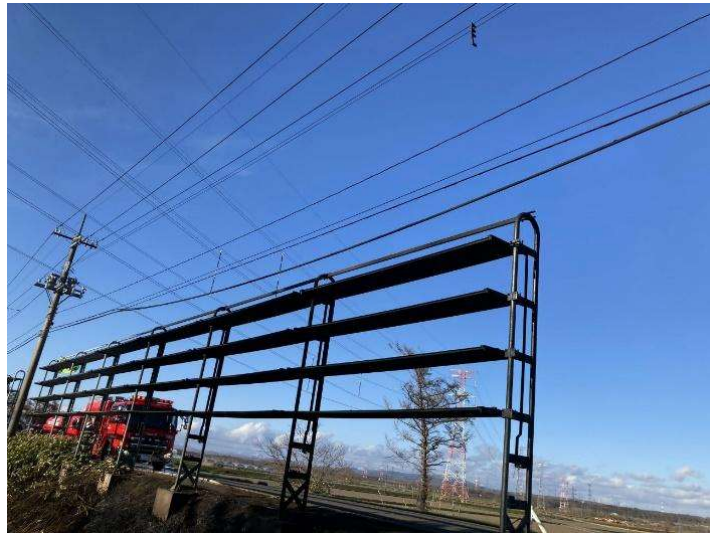
写真 7 東生振神社北側電線 焼損状況

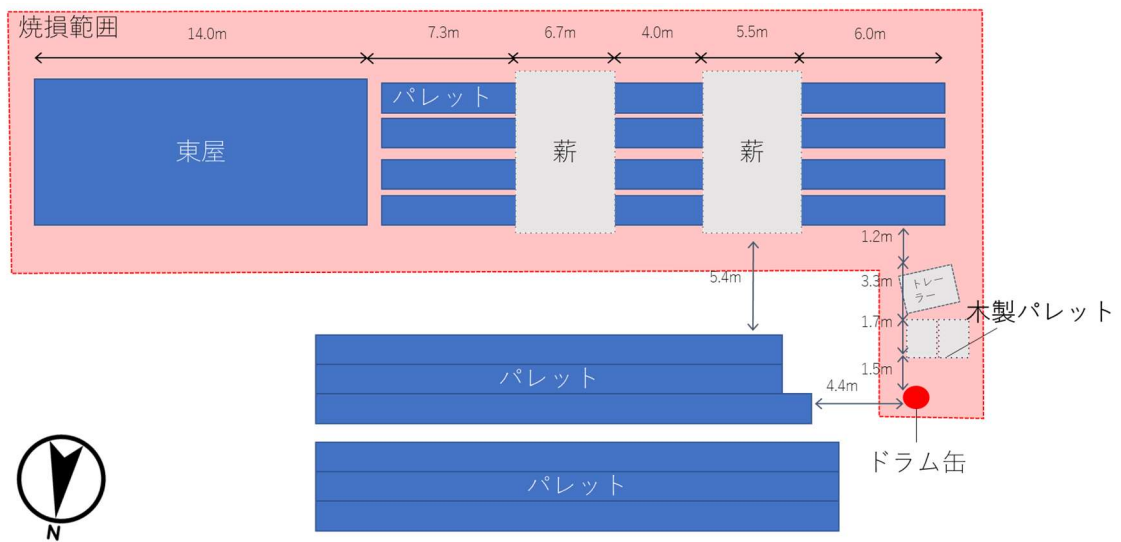
作業所の焼損状況を図2に示す。作業所内では、東屋、パレット(荷役台)、農業用コンテナにて保管された薪を含む637.7㎡が焼損した。火災発生時には、東屋付近が一番激しく燃えていた。

図 2 作業所内焼損状況

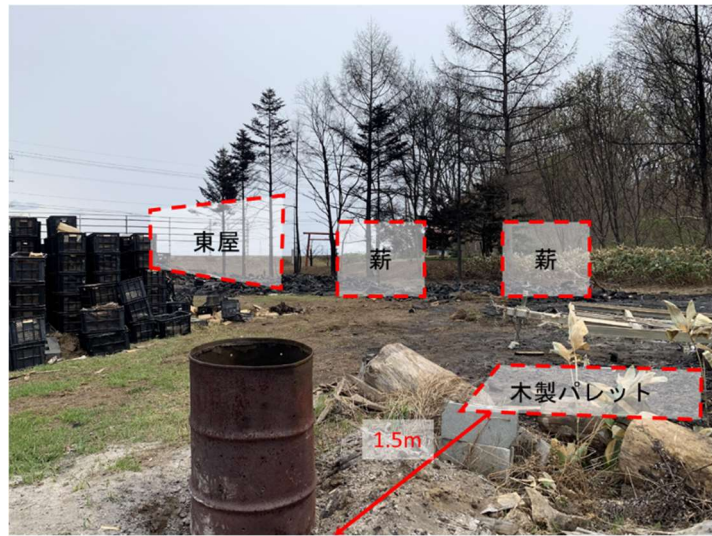
図3 出火元(ドラム缶)方向より類焼方向

今回の火災事故は、火災発生場所から主に東側が類焼して焼損した状況と当時現場にいたスタッフ等の「火が風により東方向にあおられていた。」との証言から、当時作業所南西側に配置されたドラム缶(200L、径 567mm、高 895mm)でのたき火から強風(風向西北西、平均風速 3.9m/s、最大 8.8m/s)<sup>2</sup>により、東側に隣接した木製パレットに飛び火して発生し、更に東側に隣接した薪及び東屋に類焼して火災事故へと発展したものと考えられる。

たき火を行っていたドラム缶の位置は、乾いた木質パレットが積みあがった場所付近であり、火災事故の大きな原因であったと考えられる。また、たき火時には着火したスタッフ以外の現場にいた人員は火の使用を把握しておらず、発生時には現場人員の全員が火を確認してらず、現場において火への注意関心が低かったことも挙げられる。

各自治体のたき火の取り扱い<sup>3</sup>等を参考とし、たき火実施が危険と考えられる風速3m/s以上ではたき火を行わない。

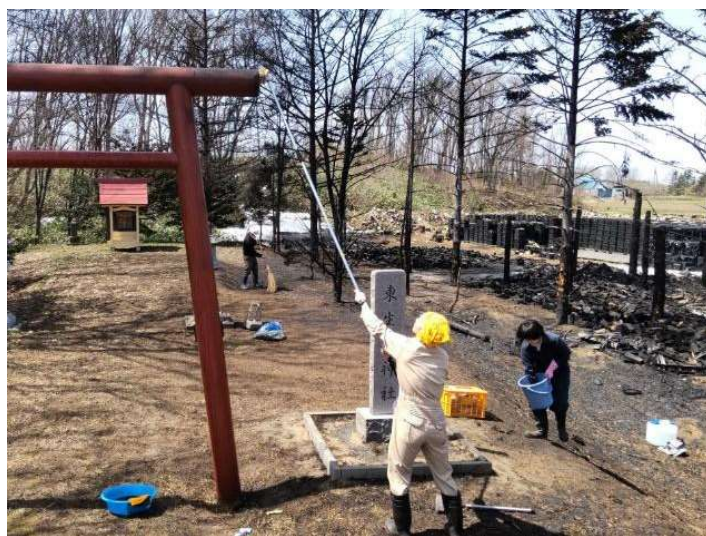
写真8 東生振神社清掃の様子

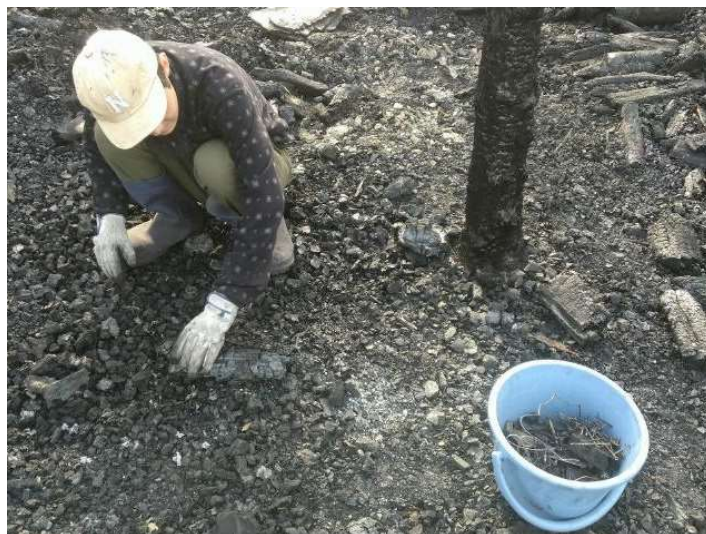
写真9 がれき撤去

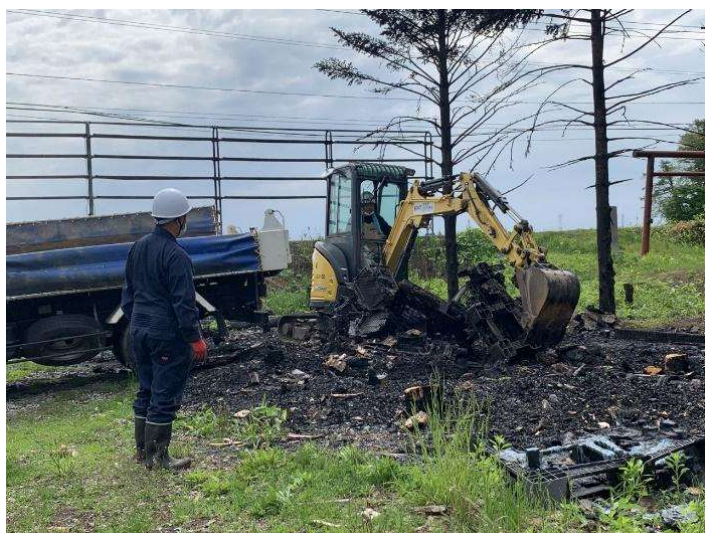
写真 10 重機によるがれき撤去

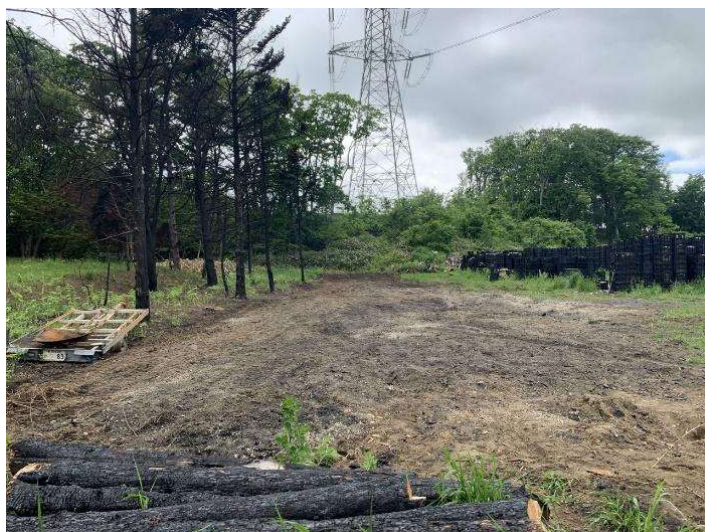
写真 11 撤去作業完了(2022年6月28日)

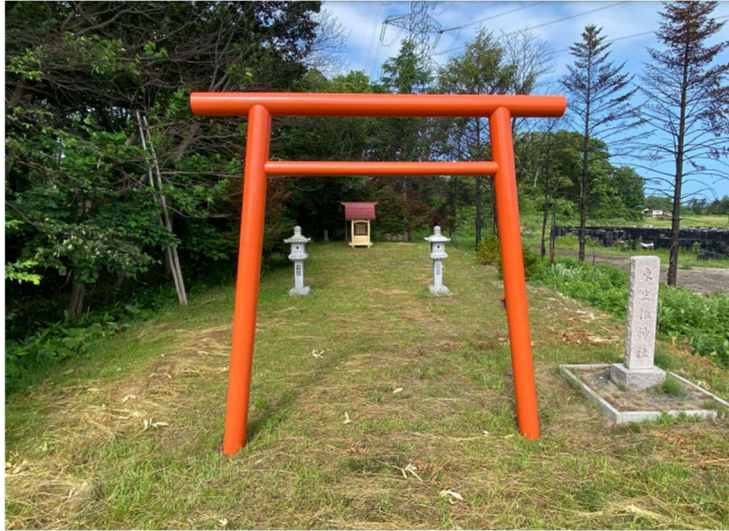
写真 12 東生振神社鳥居 清掃後

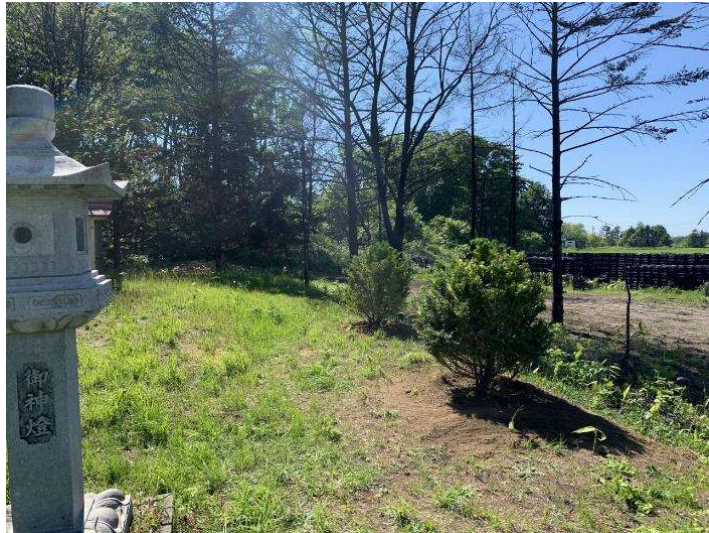
写真 13 東生振神社樹木 捕植後
